Auszüge aus dem Sonderdruck aus dem Jahresbericht 1975/76 des Stiftsgymnasiums Wilhering

Die Renovierung der Stiftskirche 1971-1977

von Abt Gabriel Weinberger

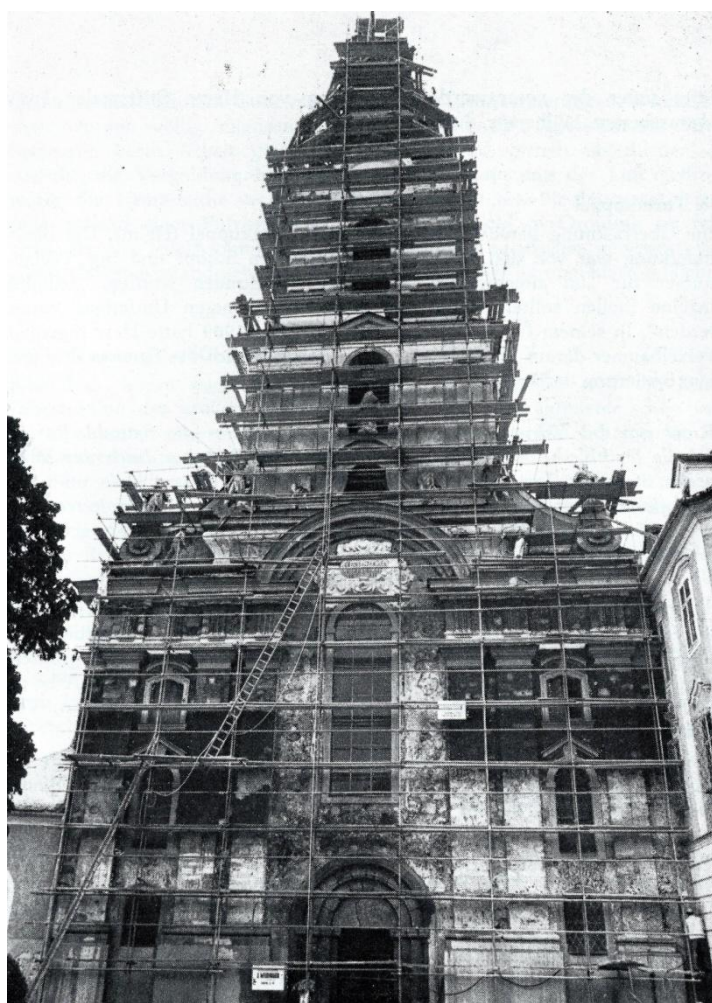
Bei näherer Besichtigung vom Gerüst aus gab es böse Überraschungen. 9 Statuen aus Muschelkalk und die steinernen Fensterumrahmungen waren stark beschädigt. Für deren Renovierung konnte der Linzer Bildhauer Josef Huber kurzfristig gewonnen werden. Die Marienstatue war schon 1889 fachgerecht renoviert worden, „nachdem sie in der selben Etage so lange gelegen, dass niemand im Stift mehr wusste, wann sie hinaufgekommen ist“.

Der Fassadenputz war wegen einer 1964 aufgetragenen Dispersionsfarbe völlig erstickt und war irreparabel.

Wegen der Hochkonjunktur der Bauwirtschaft 1971 konnte keine Firma für die sofort notwendigen Arbeiten der Herstellung eines 3-lagigen Fassadenputzes gefunden werden. Der Bautrupps des Stiftes mutete sich zu, ab 12. Juni bis zum Herbst die Arbeiten durchzuführen, was auch gelang. Beim Abschlagen des Putzes wurden Mauerteile der alten romanischen Kirche sichtbar.

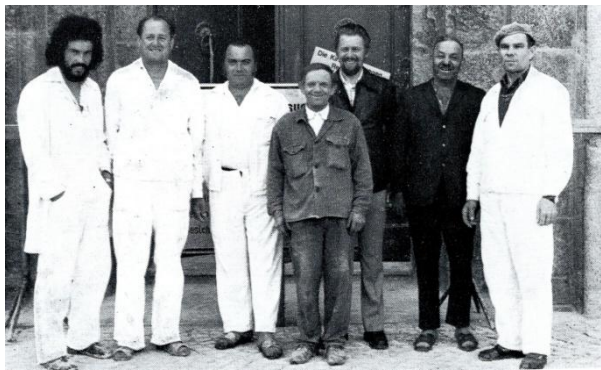
Eine volle Mitarbeit der Stiftsmaler und -maurer unter Führung von Franz Schwarzberger war unumgänglich für den Erfolg in terminlicher und finanzieller Hinsicht. << v. l.: Jakob Stojak, Franz Schwarzberger, Herbert Aumayr, Josef Pfleger, Raimund Fröhlich, Rudolf Leitner, Fabijan Lovric.

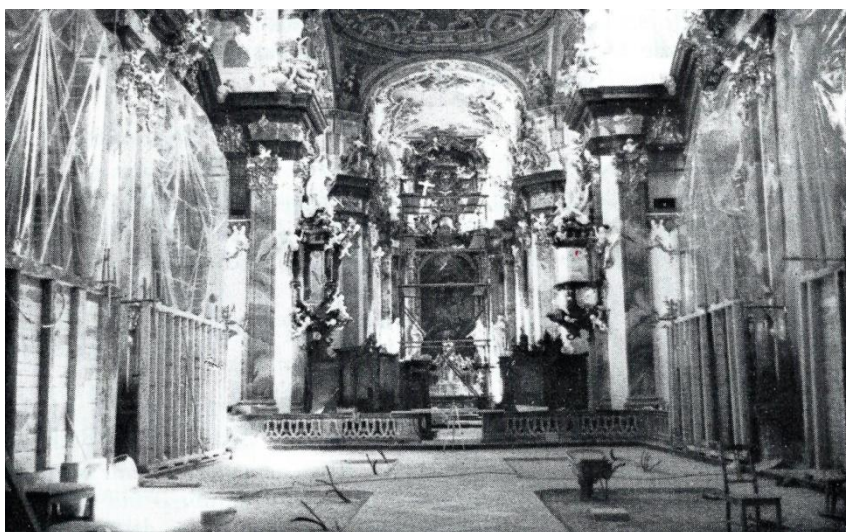
Der Stuckmarmor

Seine Restaurierung war insofern problematisch, weil einige schwere Nässeschäden vorhanden waren und in Österreich kein Restaurator gefunden werden konnte. Durch Zufall konnte der erfahrene Stuckateurmeister Werner Fischer aus Bayern gewonnen werden. Die Herstellung und Aufbringung von Stuckmarmor ist eine beeindruckende Handwerkskunst, die sehr zeitaufwändig mehr als 20 Arbeitsgänge erfordert, unter anderem oftmaliges Nachschleifen mit feinen Bimssteinen. Abgesehen von den Schadensbereichen konnte aber der Großteil des vorhandenen Stuckmarmors auf einfache Weise saniert werden. Für diese Arbeiten schulte Herr Fischer die stiftseigenen Arbeitskräfte ein. Werner Fischer selbst arbeitete mit Stuckbildhauern und Stuckateurmeistern von Herbst 1974 bis Ende 1976 an den beschädigten Bereichen.
