# Bestandsaufnahme/ Zustandsuntersuchung

der Pfarrkirche Pabneukirchen,  
OÖ

Die vorliegende Arbeit wurde im Dezember 2019 erstellt und befasst sich mit der Bestandsaufnahme und Zustandsuntersuchung der Pfarrkirche Pabneukirchen.

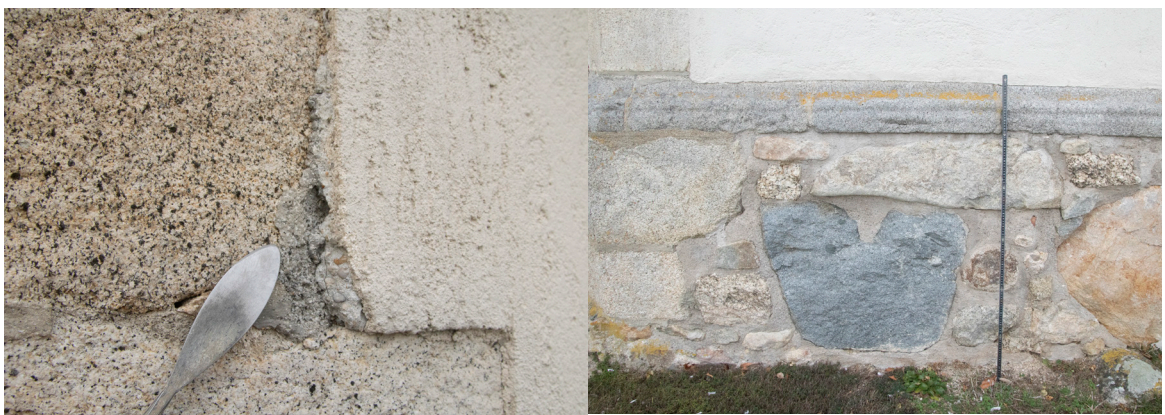
Der übrige Fassadenputz wurde in den 1990er Jahren aufgebracht und ist ein Kalkzementputz, welcher auf einen Zementvorspritzer aufgebracht wurde. Es gibt eine erkennbare feuchtesperrende Wirkung des Außenputzes besonders im Innenbereich, wo sich Feuchte- und Salzflecken im Sockelbereich zeigen. Ein in weiten Teilen vorhandener, direkter Anschluß des Erdreichs an das Mauerwerk begünstigt den Feuchteintrag zusätzlich.

Abb. 04 Kalkzementputz auf Zementvorspritzer (IMG\_9439. Abb. 05 Zementputz an der Westfassade (IMG\_9438.tif)

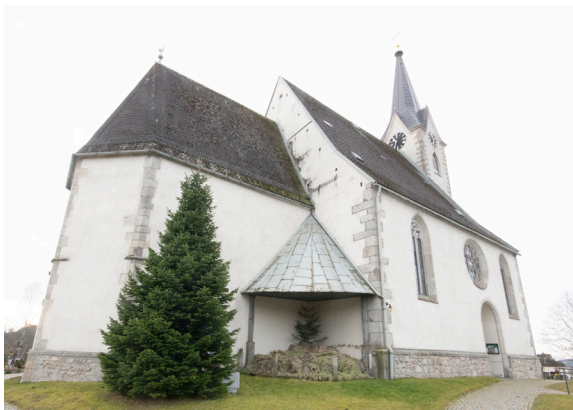
Abb. 06 Direkter Erdreichanschluß an das Mauerwerk und eine neu verputzte, überdachte Grotte an der Ostfassadenseite (IMG\_9445.tif)

Die Ursache liegt unter anderem am direkten Erdreichanschluß großer Teile des Mauerwerks im Außenbereich und am Fehlen einer Drainagierung der Kirche. Ein sehr harter Zementputz im Sockelbereich der Raumschale leitet die von außen kommende Feuchtigkeit durch seine feuchtesperrende Wirkung immer weiter nach oben. Das Mauerwerk ist konstanter Feuchte ausgesetzt. An der Nördöstlichen Chorwand hin zum Kirchenschiff gibt es so beispielsweise Feuchtflecken bis in eine Höhe von ca. 180 cm.

Um die Feuchtebelastung im Sockelbereich zu verringern sollte im Außenbereich das direkt an das Mauerwerk angrenzende Erdreich entfernt und eine Drainage gegraben werden. Ein eventuelles Eindringen von Feuchtigkeit über den Bauteilanschluß Kirchenschiff zu Westturm und nordseitiger Bauteilanschluß Chor zu Kirchenschiff (Ecke Grotte) sollte überprüft werden.

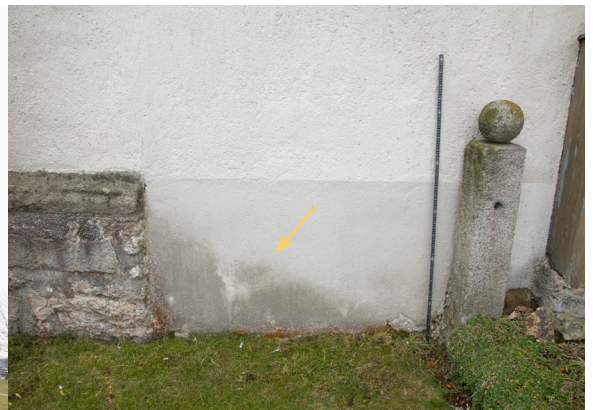
Feuchtigkeits- bzw. Salzhorizonte und Fleckenbildung zeichnen sich im Eingangsbereich des Südportals ab.

Abb. 07 Feuchtflecken im Sockelputzbereich an der Südostfassadenseite (IMG\_9440.tif)

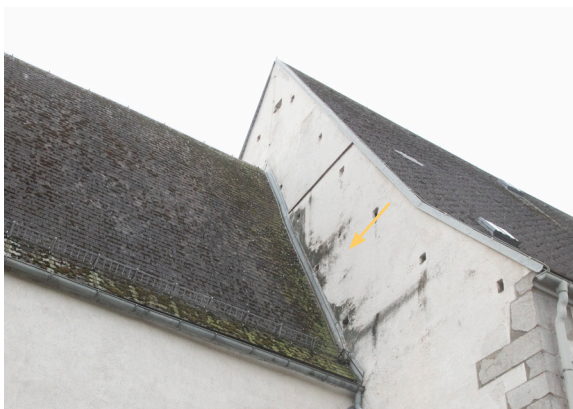
Abb. 08 Dachhaut und bewitterte Ostfassade des Kirchenschiffs (IMG\_9446.tif)

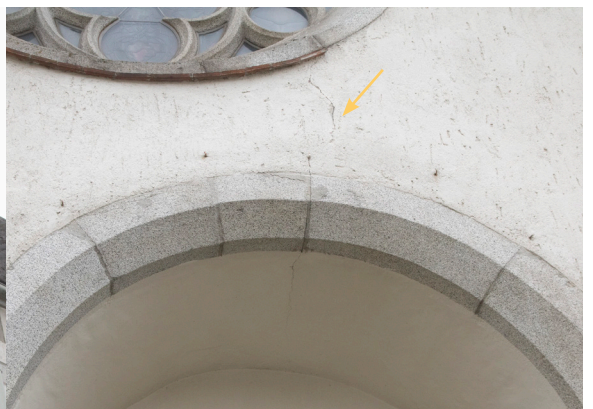
Es sind statische Mauerwerksrisse an Nord- und Südwand unterhalb der großen Rosette vorhanden. Der Zustand der Dachhaut sowie die Dachwasserableitung, Fallrohre und Einlaufkessel sind vermutlich intakt und werden, laut Aussage der Gemeinde, jährlich auf ihre Funktionstüchtigkeit hin überprüft.

Abb. 09 Statischer Riss über Eingangsbereich an der Kirchenschiffnordfassade (IMG\_9452.tif)

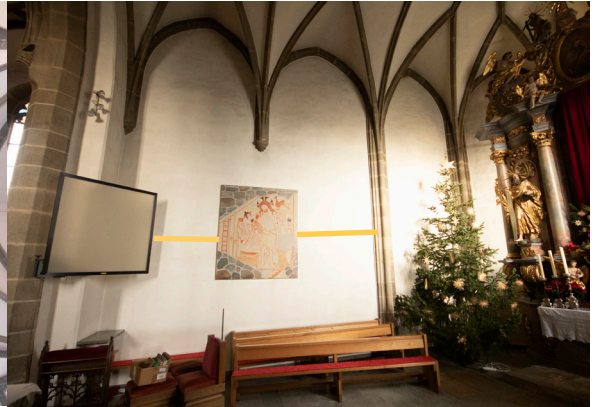
Abb. 15 ChorNw mit Zementputzsockelhöhe (IMG\_9480.tif)

Bis in eine Höhe von ca. 250m im Chorbereich wurde der historische Putz abgeschlagen und durch einen Zementputz ersetzt. Die Putzgrenze ist im Streiflicht gut zu erkennen.

Zementhaltige Putze im Sockelbereich des gesamten Kirchenraumes sollten vollständig entfernt und das Mauerwerk über wenigstens eine Winterperiode zur Trocknung offen stehen gelassen werden. Eine weitere Möglichkeit wäre das Aufbringen eines mageren, porenoffenen Kalkputzes, welcher grob berappt über einen max. Zeitraum von 5 Jahren nach dessen Sättigung durch Aufnahme von Mauerwerkssalzen wieder erneuert werden sollte.

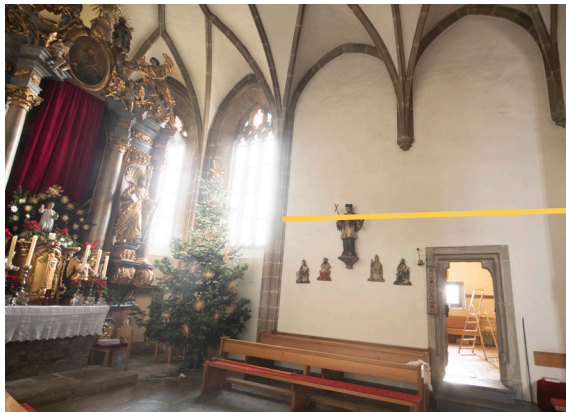
Abb. 16 ChorSw mit Zementsockelputzgrenze, Zement (IMG\_9481.tif)

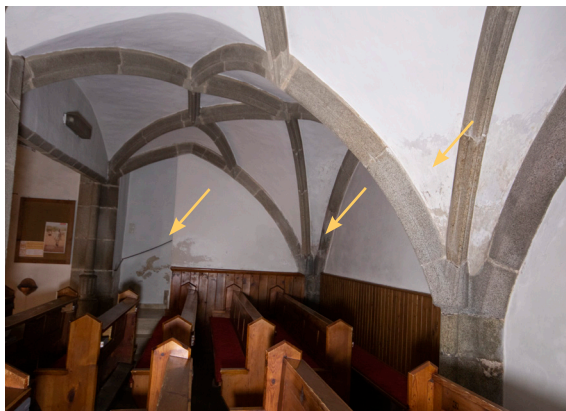
Abb. 18 Salzsäden unter der Orgelempore (IMG\_9489.tif)

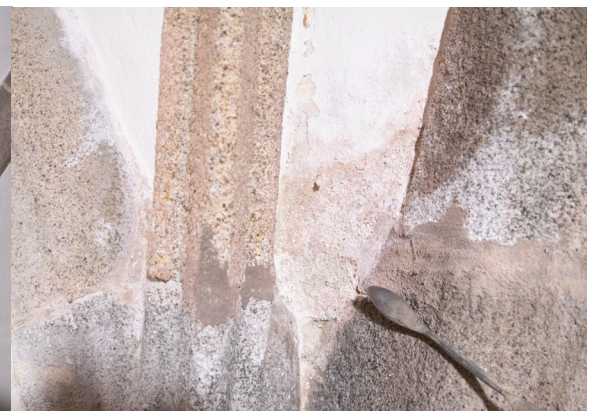
Abb. 19 Salzsäden, Emporengewölbe Detail (IMG\_8492.tif)

Ein Wasserschaden im südwestlichen Gewölbe der Empore könnte durch einen Feuchteintrag über einen Bauteilanschluß und fehlgeleitete Regenabwässer verursacht werden.

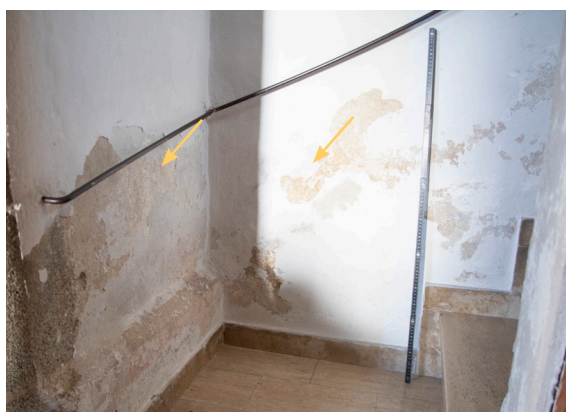
Abb. 20 Salzsäden und Feuchtflecken im Sockelbereich des Emporenaufgangs (IMG\_8724.tif)

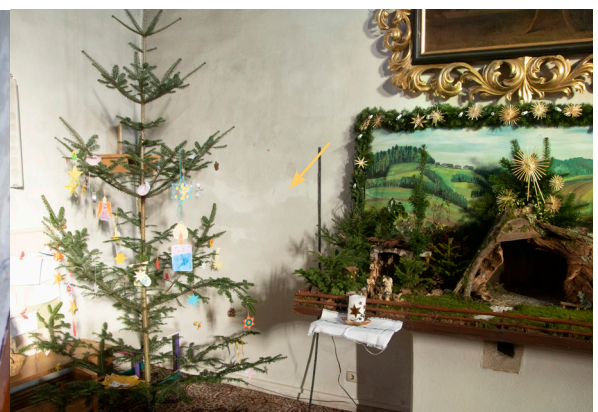
Abb. 21 Feuchtflecken, kirchenschiffseitige Chorwand (IMG\_9509.tif)

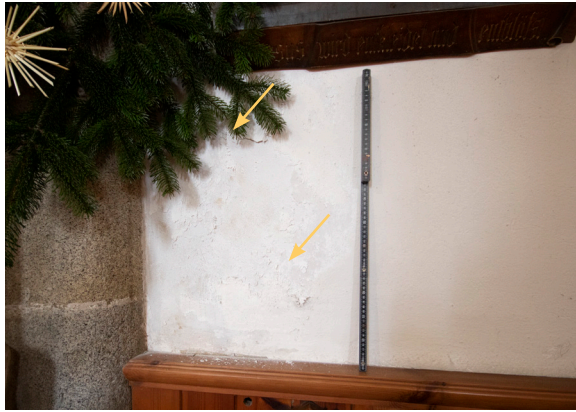
Abb. 22 Feuchteschaden über Holzvertäfelung an der Süd-  
wand im Kirchenschiff (IMG\_9469.tif)

Eine Holzvertäfelung im vorderen Teil des Kirchenschiffes verstärkt das „modern“ des Sockelbereichs und begünstigt eventuell die Entstehung von Schimmelbildung dahinter (wurde nicht kontrolliert).

Die Holzvertäfelung im Kirchenschiff sollte entfernt und eventuell vorhandene Zementputze oder dahinter befindliche stark salzbelastete Sockelbereiche entfernt werden. Im Allgemeinen sollten salzbelastete Bereiche, beispielsweise unter der Orgelempore entfernt und mit einem porenoffenen Kalkputz ergänzt werden.

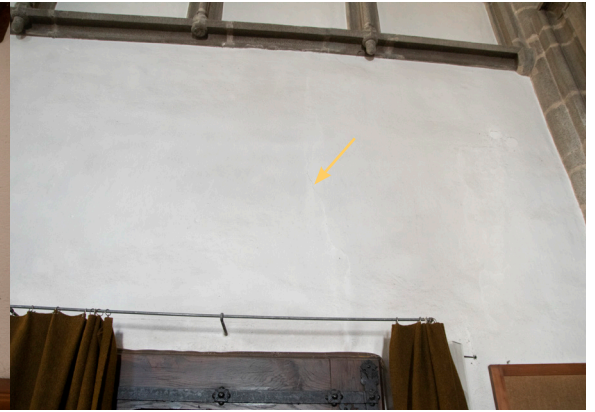
Abb. 23 Statischer Riss über Eingangsportal an der Nordwand  
(IMG\_9519.tif)

Statische Risse, welche sich vermehrt an Nord- und Südwand über den Eingangsportalen befinden, sind equivalent zu den sichtbaren Rissen an der Außenfassade.

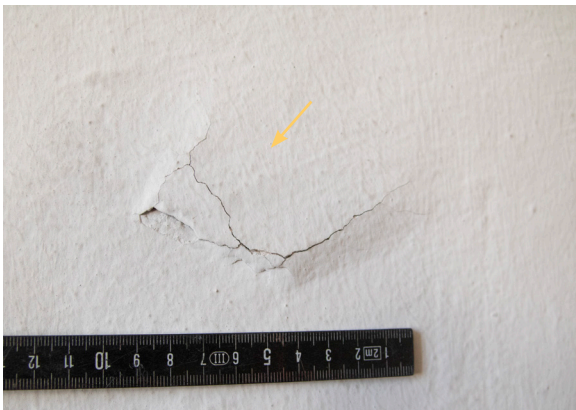
Der Zustand des Innenputzes und der daraufliegenden Tüncheschichten ist in schlechtem Zustand. Es gibt eine starke Oberflächenverschmutzung und Plattenbildung des Überriebes vor allem entlang statischer Risse.

Abb. 24 Plattenbildung des Überriebs (IMG\_9520.tif)

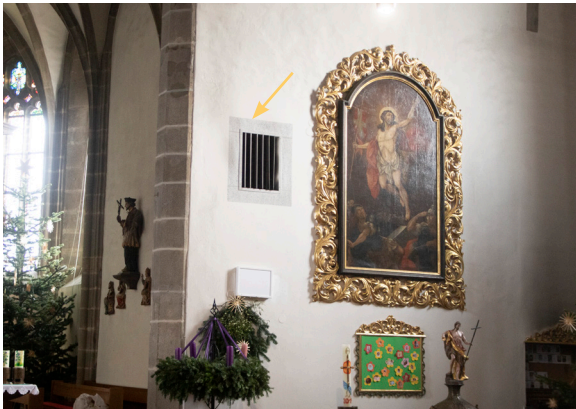
Abb. 26 Einblasheizung an der Chorwand zum Kirchenschiff  
(IMG\_9496.tif)

Eine in den 1970er Jahren eingebaute Einblasheizung verursacht eine starke Oberflächenverschmutzung, die durch die statische Anziehungskraft eines organischen Dispersionsanstrichs noch verstärkt wird.

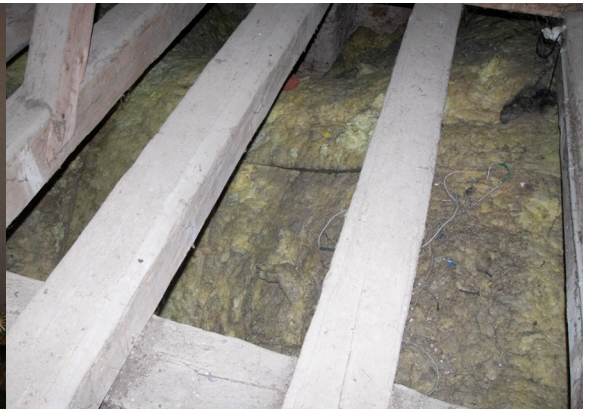
Abb. 27 Dachbodenseitige Isolierung mit Steinwolle  
(IMG\_9404.tif)

Durch das Verschließen der Lüftungslöcher im Gewölbe findet keine automatische Luftzirkulation mehr statt. Auch die Dachbodenseitige Isolierung des Gewölbes ist für das Klima im Kirchenraum nicht zuträglich.

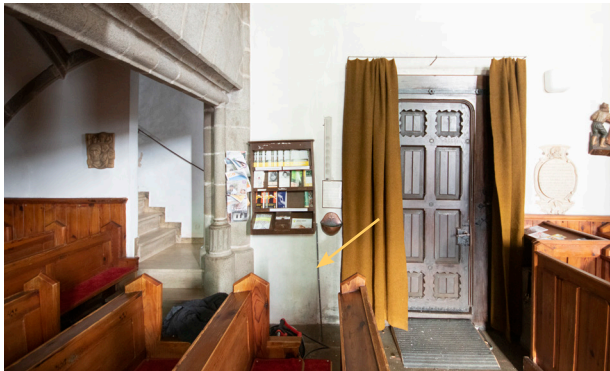
Abb. 41 Salzbelastete Sockelzone an der westlichen Kirchenschiffnordwand (IMG\_9487.tif)

Das Mauerwerk der Kirche ist stark feuchtebelastet. Die im Mauerwerk gespeicherte Feuchte verursacht Feuchtflecken, Salzausblühungen und mikrobiellen Befall. In Kombination mit einem zementhaltigen Überrieb und eines feuchtesperrenden Dispersionsanstrichs gibt es Plattenbildungen und Ablatzungen derselben. Besonders entlang von statischen Rissen.

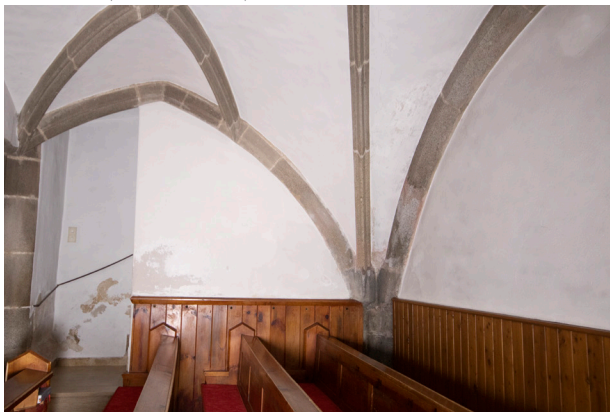
Abb. 42 Salz- und Feuchteschäden unterhalb der Orgelempore (IMG\_9491.tif)

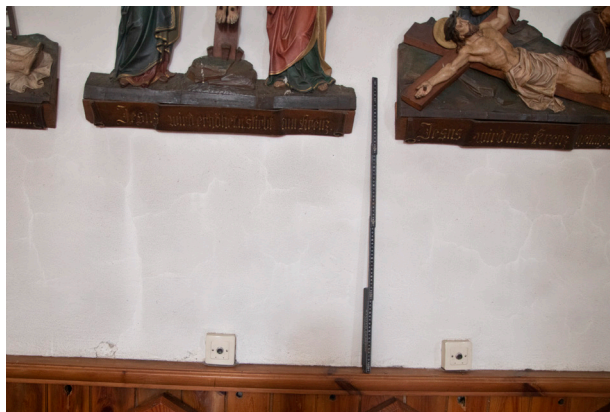
Abb. 43 Holzvertäfelung und Zementputz im Sockelbereich des Kirchenschiffes (IMG\_9472.tif)

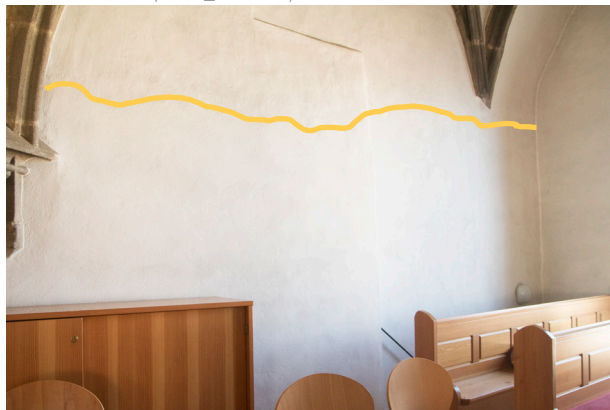
Abb. 44 Rezente Putzergänzung auf Orgelemporen Westwand (IMG\_9517.tif)

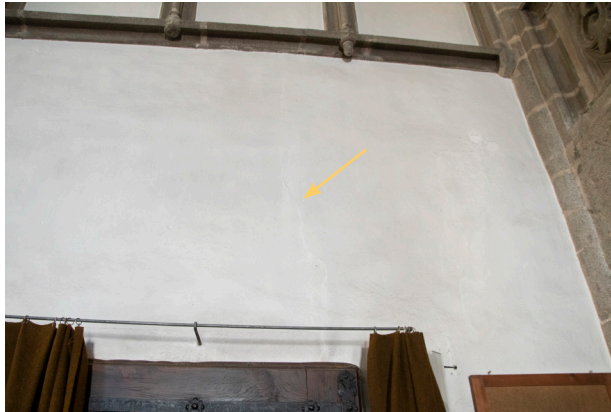
Abb. 45 Statischer Riss an der Chornordwand über Eingang (IMG\_9519.tif)

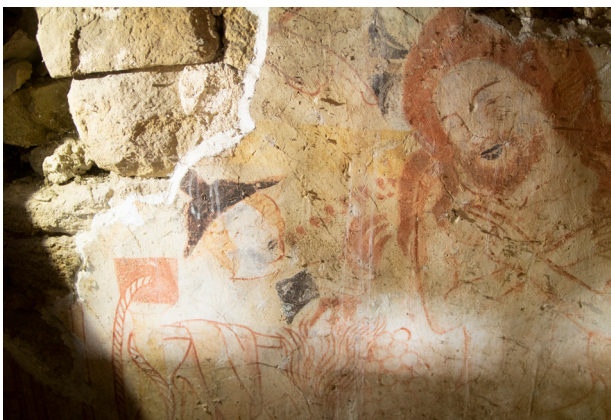
Abb. 46 Salzbelastete Sockelzone an der westlichen Kirchenschiffnordwand (IMG\_9429.tif)

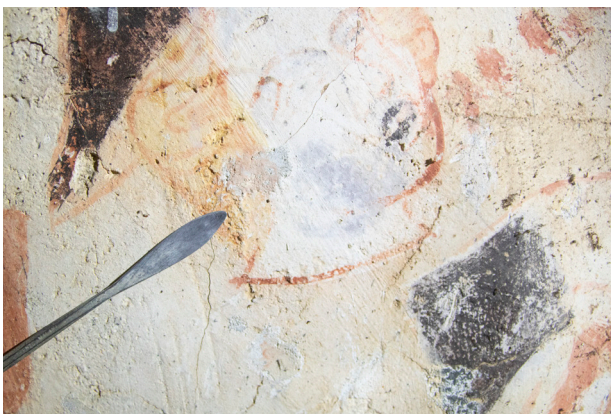
Abb. 47 Optisch unpassende Kittung (IMG\_9434.tif)

Im Zuge einer historischen Restaurierungsphase wurden kleinere Fehlstellen mit einem mageren, grobkörnigen Kalkputz gekittet und die Ränder des Wandmalereifragmentes angebösch. Die Oberflächenstruktur der Kittungen hebt sich stark von derer des Originals ab.

Unpassende Kittungen könnten optional entfernt und passend zur historischen Putzstruktur mit einem Kalkmörtel ergänzt werden.

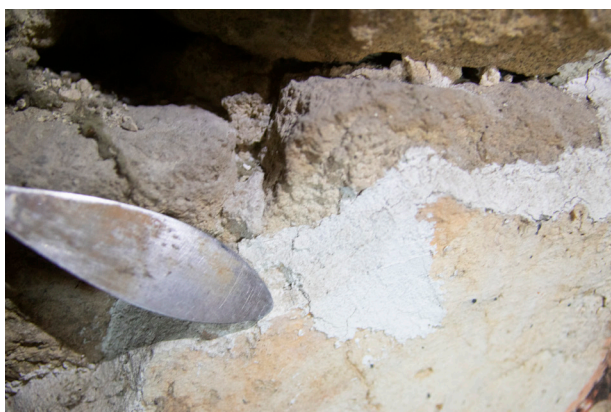
Abb. 48 Optisch unpassende Anböschung (IMG\_9426.tif)

Die Malerei im Dachbodenbereich sollte vorsichtig trocken gereinigt, Fehlstellen gekittet und die vorhandene Anböschung, wo nötig ergänzt werden.

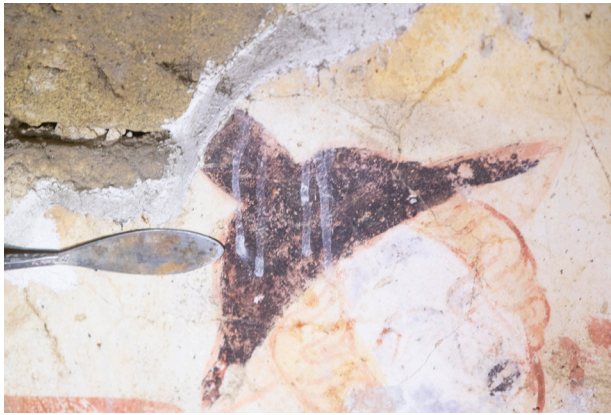
Weißer Rinnspuren finden sich an mehreren Stellen in der Darstellung. Sie stammen vermutlich von einer unvorsichtigen Sicherung von Putzhohlstellen.

Abb. 49 Rinnspuren eines Hinterfüllmediums (IMG\_9417.tif)
