# Bestandsaufnahme/ Zustandsuntersuchung

der Pfarrkirche Pabneukirchen,  
OÖ

Die vorliegende Arbeit wurde im Dezember 2019 erstellt und befasst sich mit der Bestandsaufnahme und Zustandsuntersuchung der Pfarrkirche Pabneukirchen.

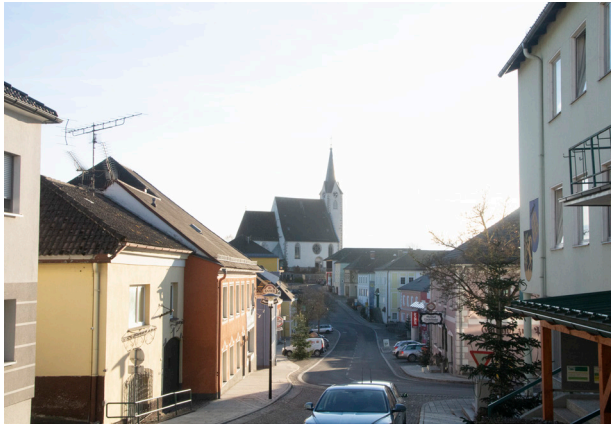
Abb. 01 Blick von Norden auf das Kirchengebäude (IMG\_9521.tif)

Die Pfarrkirche Pabneukirchen befindet sich frei stehend, auf einer Anhöhe im Dorfzentrum. Süd-, ost- und westseitig des Kirchengebäudes ist ein Friedhof angelegt. An große Teile des Mauerwerks schließt direkt Erdreich an. Kleinere Bereiche sind mit schwimmend verlegtem Kopfsteinpflaster versehen (Eingänge).

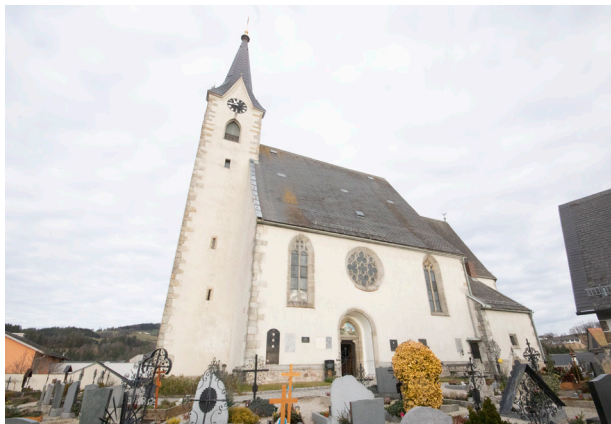
Abb. 02 Westseitiger Blick auf die Kirche (IMG\_9463.tif)

Um die Kirche befinden sich geeignete Niveauanschlüsse bzw. Gefälle zum Ableiten von Niederschlagswässern. Die Abführung der Fallrohre wird durch den Friedhof weggeleitet. Es ist keine Drainage vorhanden.

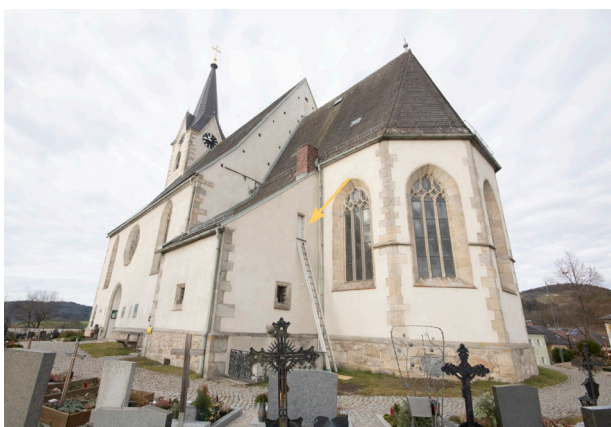
Abb. 03 Blick auf die Ostseite der Kirche mit Sakristeianbau und Einstieg in den Dachbodenbereich zur Wandmalerei (IMG\_9466.tif)

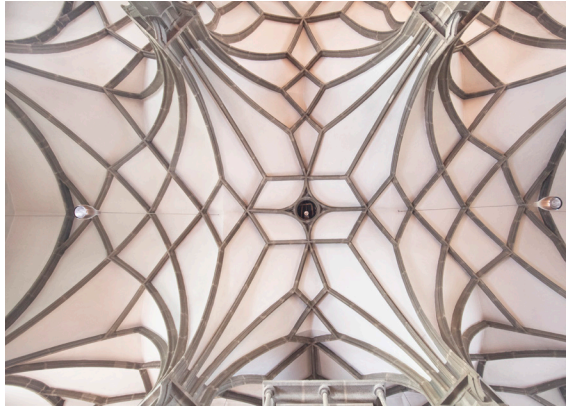
Abb. 14 Blick ins Kirchenschiffgewölbe (IMG\_9397.tif)

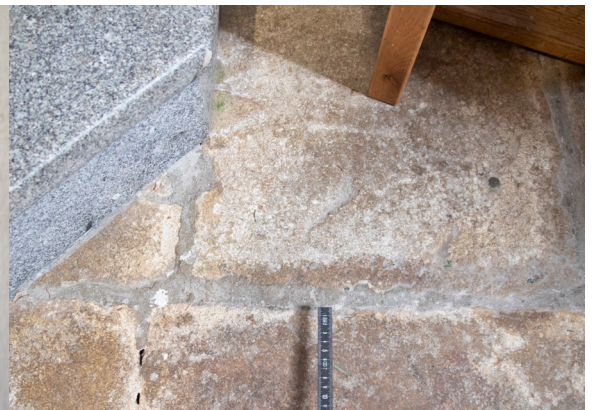
Im Chor und im Kirchenschiff gibt es einen feuchtesperrenden Bodenaufbau durch Zementverfugung. Im Chor sind jüngere, glatte Granitfliesen verlegt. In einem Teilbereich unter der Orgelempore wurde eine Granitplattenfahle mit grobkörnigem Beton ausgegossen.

Abb. 25 Zementverfugter Granitplattenboden und Granitfliesen  
(IMG\_9471.tif)

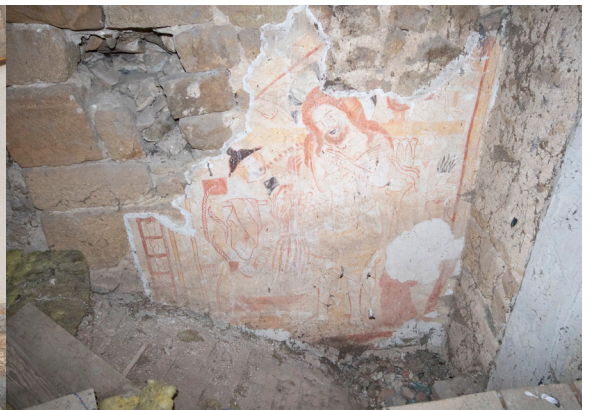
Abb. 29 Wandmalereifragment im Dachbodenbereich des  
Sakristeianbaus (IMG\_9416.tif)

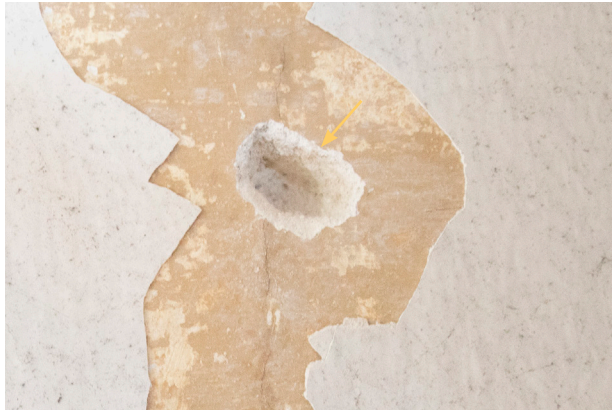
Abb. 31 Spätgotischer Putzaufbau an der Chor Nw, oberes Drittel, Befund 01 (IMG\_9497.tif)

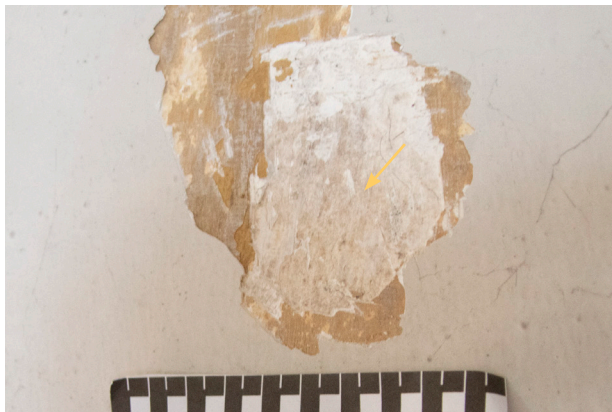
Abb. 32 Spätgotische Putzoberfläche an der Chor Nw, und bräunlich-gelbe Fassung der 1920er Jahre in Befund 03, (IMG\_9499.tif)

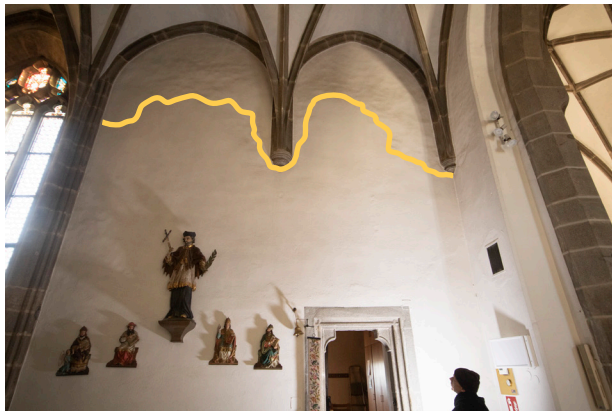
Abb. 33 Putzoberflächen im Streiflicht an der Chor SW, gelb eingezeichnete Grenze von spätgotischem zu stärker geglättetem späteren Putzoberfläche (IMG\_9503.tif)

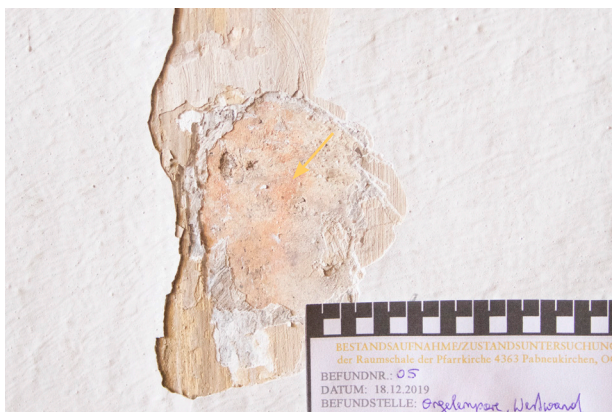
Abb. 34 Befund 05: Westwand auf Orgelempore, möglicherweise rote Farbreste einer spätgotischen Fassung (IMG\_9515.tif)

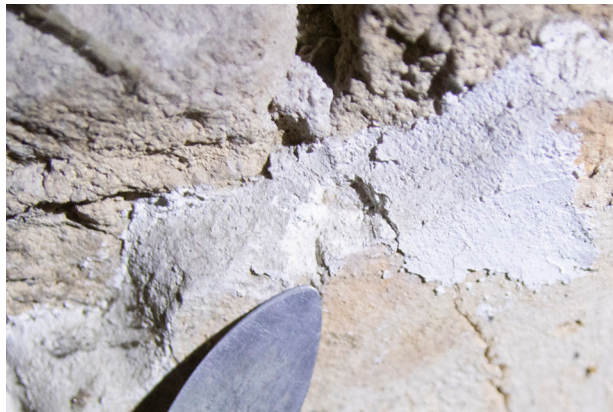
Abb. 37 Putzaufbau des Wandmalereifragments im Dachbodenbereich (IMG\_9437.tif)

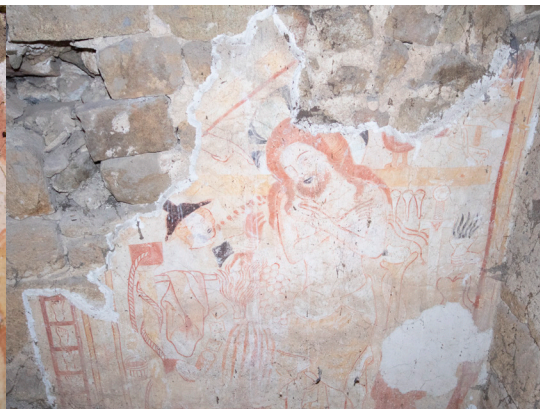
Abb. 40 Überblicksaufnahme des Wandmalereifragments (IMG\_9416.tif)

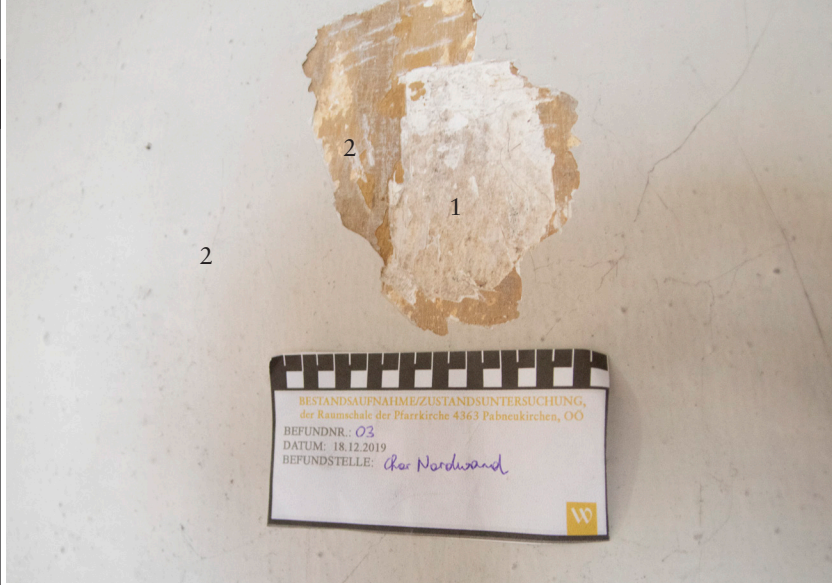
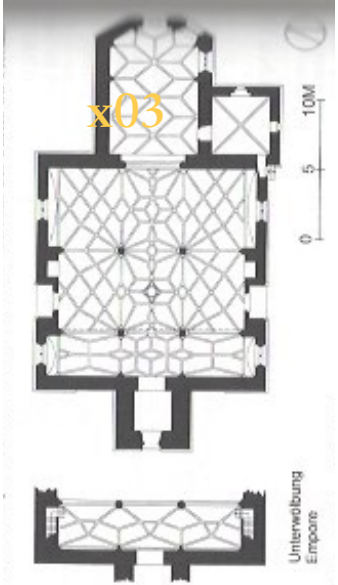
Befundnummer	Eingangsaufnahmen	Lageplan
03

Fotnummer		
IMG_9499.tif		
<p>Beschreibung</p> <p>Chor Nordwand, oberes Drittel:  1= spätgotische Putzoberfläche, stark verschmutzt  2= bräunlich-gelbe Fassung, verm. der 1920er Fassung  3= Dispersionsanstrich 1996</p>

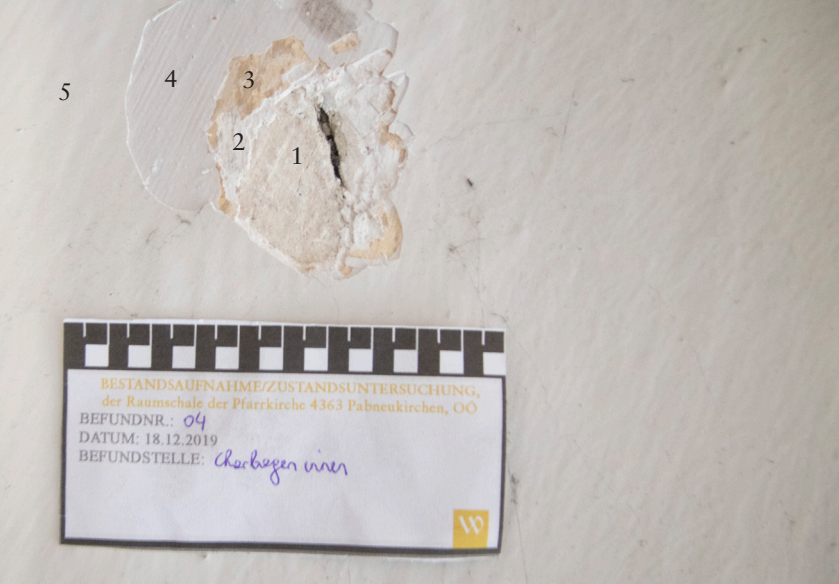
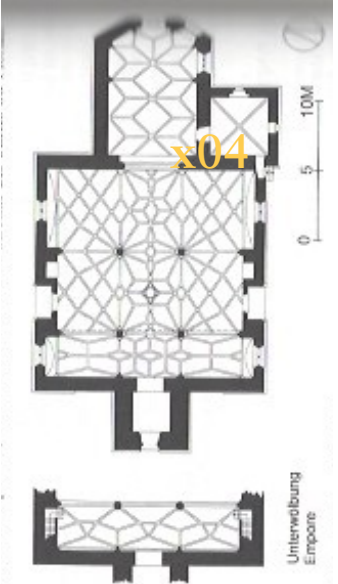
Befundnummer	Eingangsaufnahmen	Lageplan
04

Fotnummer		
IMG_9507.tif		
<p>Beschreibung</p> <p>Chor Nordwand, oberes Drittel:  0= gelblicher, trockengelöschter Kalkgroßputz;  1= spätgotische Putzoberfläche, stark verschmutzt;  2= weiße Kalktünche; 3= bräunlich-gelbe Fassung, verm. der 1920er Fassung  4= weiße Kalktünche; 5= Dispersionsanstrich 1996</p>

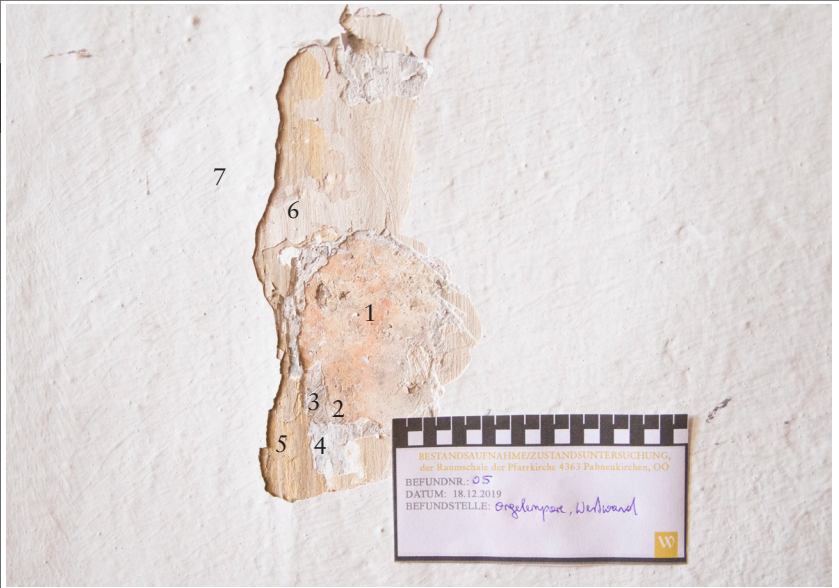
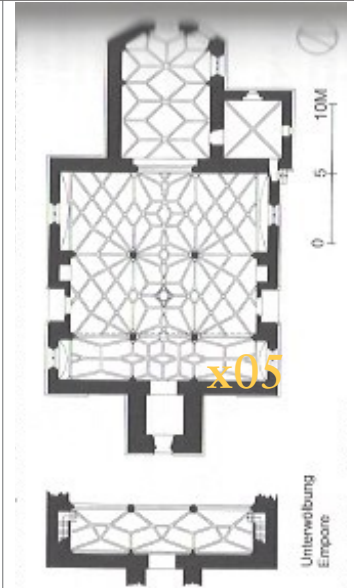
Befundnummer	Eingangsaufnahmen	Lageplan
05

Foto-		
nummer		
IMG_9515.tif		
Beschreibung	<p>Orgelempore, südliche Westwand:  1= spätgotische Putzoberfläche, möglicherweise mit rötlichen, verwischten Farbresten;  2-4= weiße, teilweise stark verschmutzte Kalktünchen;  5= bräunlich-gelbe Fassung, verm. der 1920er Fassung;  6= weiße Kalktünche; 7= Dispersionsanstrich1996</p>
